AUFGEFRISCHTE SCHALE, NEUER KERN

LOEWE FORSCHUNGSZENTRUM BIK-F
IN FRANKFURT A. M.

Ein außen sichtbares Betonskelett, ungedämmte Ziegelwände und eine Brise-Soleil-Struktur als Wärmebrücke – das ehemalige Institutsgebäude für Lebensmittelchemie auf dem Frankfurter Bockenheimer Campus war eine wahre Energieschleuder. Als eines der wichtigsten Bauwerke Ferdinand Kramers genießt es jedoch Denkmalschutz. Das Planungsbüro SSP hat die typischen 50er-Jahre-Fassaden erhalten, dennoch die Wärmeverluste halbiert und sich beim neuen Innenausbau am alten Vorbild orientiert.

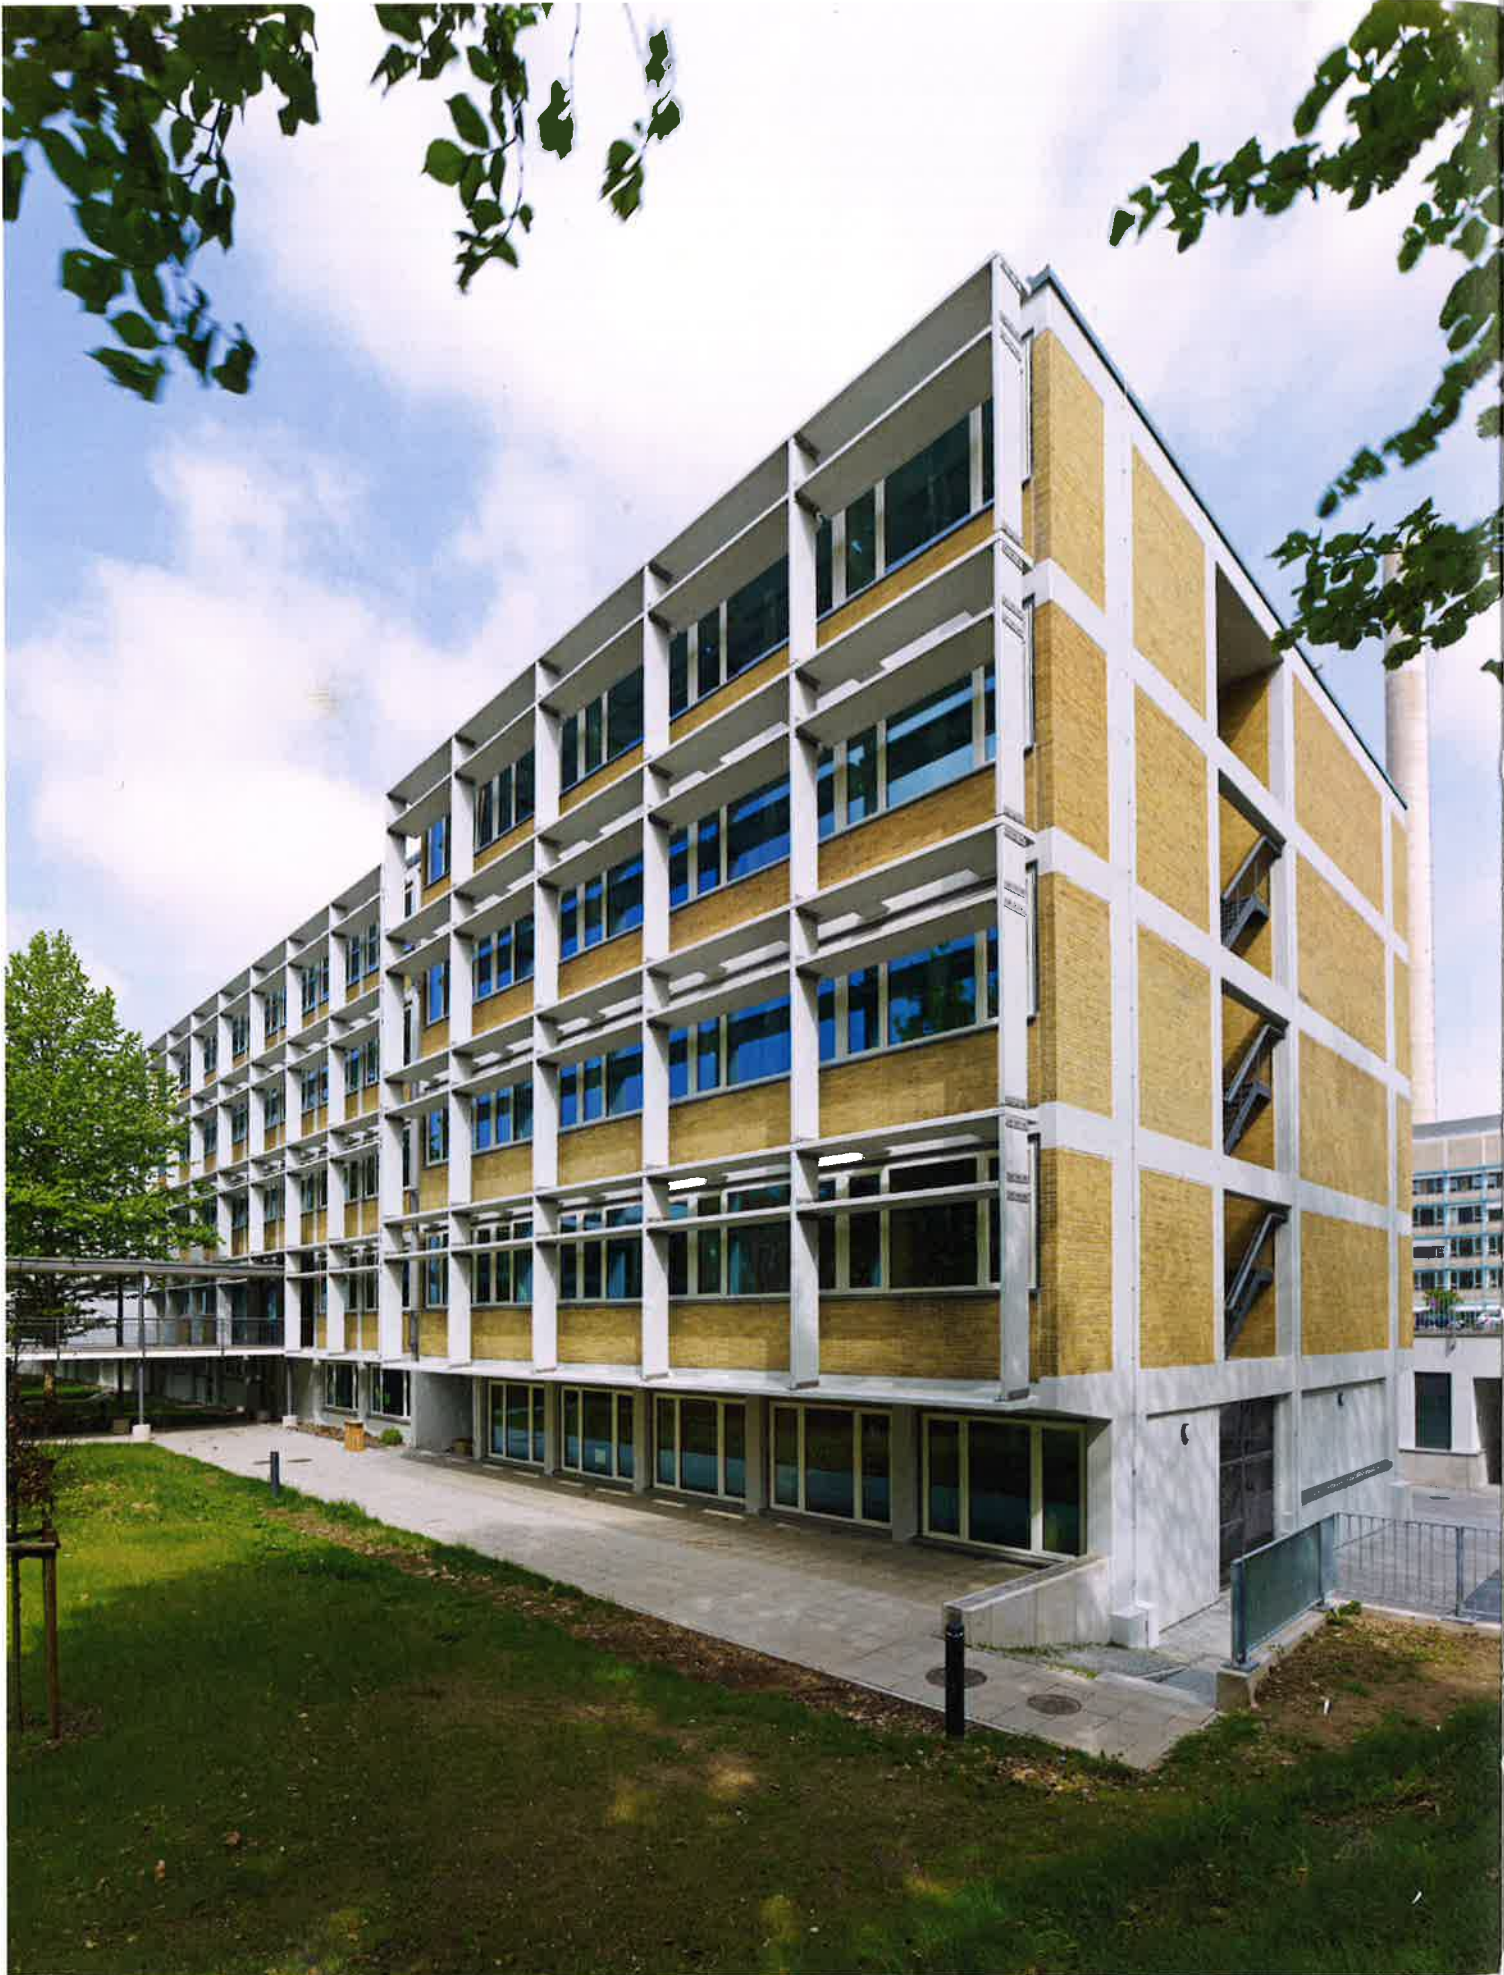
1

[1] Unsichtbare energetische Ertüchtigung: Dank einer Innendämmung blieben die Fassaden des denkmalgeschützten Laborbaus weitgehend unverändert

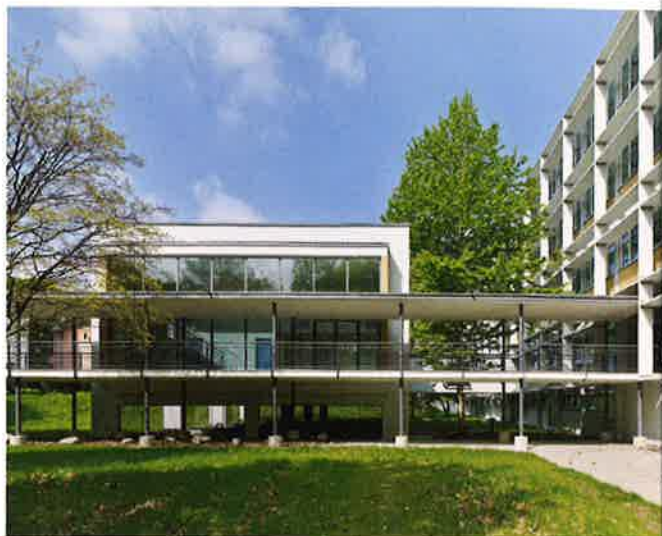
3

[3] Die modernisierte Gebäudehülle hat kaum an Leichtigkeit eingebüßt; nur die Stahl-Glas-Fassade des Hörsaalbaus zeigt sich mit dichterem Profilraster

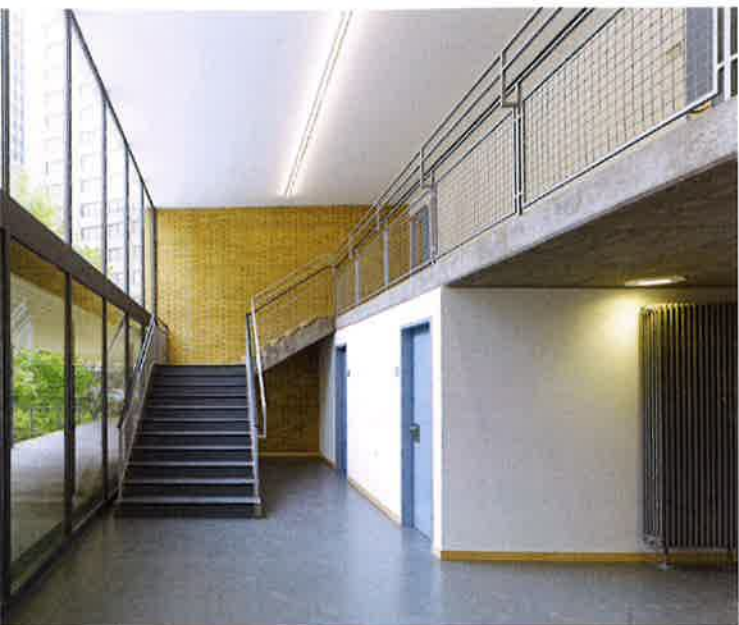
5

[5] Foyer im Hörsaalgebäude: Die Gestaltung der größtenteils neu aufgebauten Innenräume orientiert sich wieder an Kramers dezentem Farbkonzept

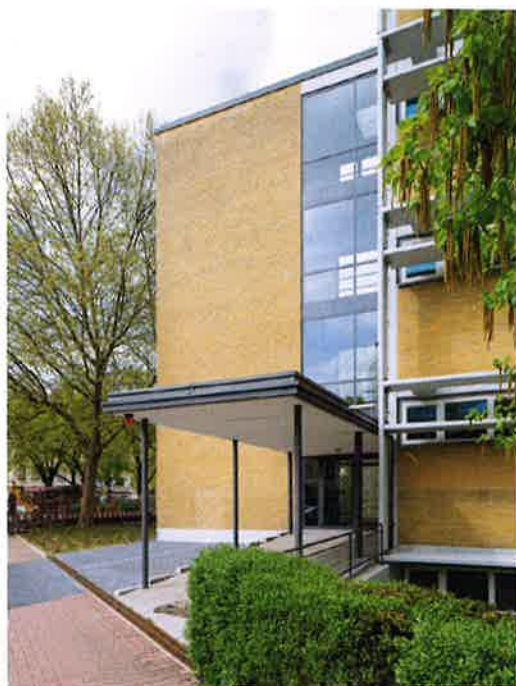
6

[6] Obwohl das Planungsbüro SSP das Klinkermauerwerk abstrahlen und neu verfugen ließ, blieb viel von der alten Patina erhalten

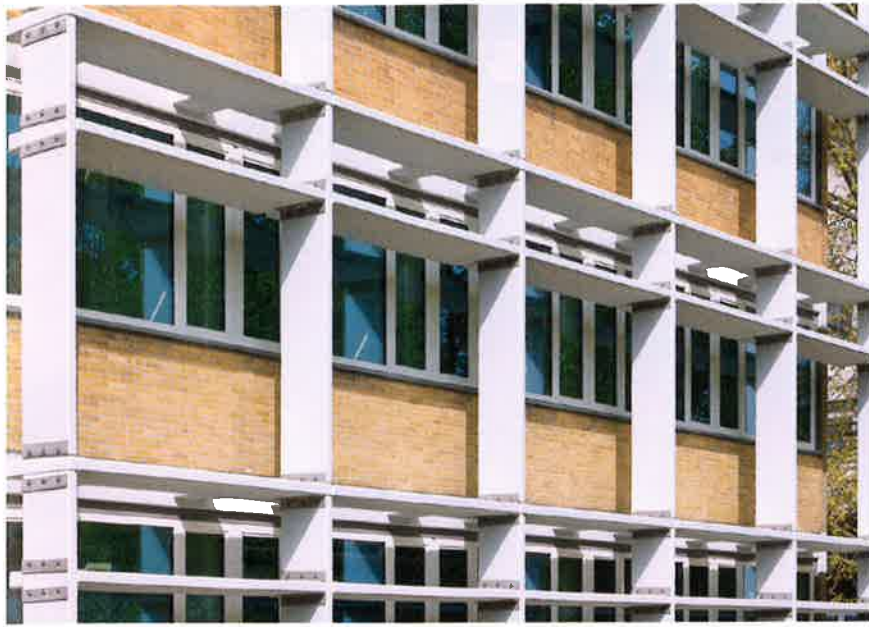
[7] Neue, farblich abgesetzte Fenster-
 rahmen – außen grau, innen weiß – er-
 wecken den Eindruck ähnlich schlanker
 Profile wie zur Entstehungszeit

Die bestehenden Holzfenster mit ihren schlanken Profilen konnten im Zuge der energetischen Aufrüstung der Fassade nicht erhalten werden; SSP ersetzten sie durch neue, zweifach verglaste Holz-Aluminium-Fenster, deren Rahmen so feingliedrig wie möglich ausgebildet wurden. Dennoch bedingten moderne Anforderungen an Dichtigkeit und Wärmeschutz und nicht zuletzt die innenseitige Dämmung der Fensterlaibungen größere Profilstärken als früher. Die Planer ließen die äußeren Rahmen daher in Grau farblich absetzen, die inneren bzw. die Flügelrahmen sind hingegen im historischen Weiß gehalten. Die Stahl-Glas-Fassaden im westlichen Treppenhaus und im Hörsaalbau wurden ebenfalls ausgetauscht; sie sind ähnlich filigran gegliedert wie zu ihrer Entstehungszeit, heute allerdings mit thermisch entkoppelten Profilen ausgeführt.

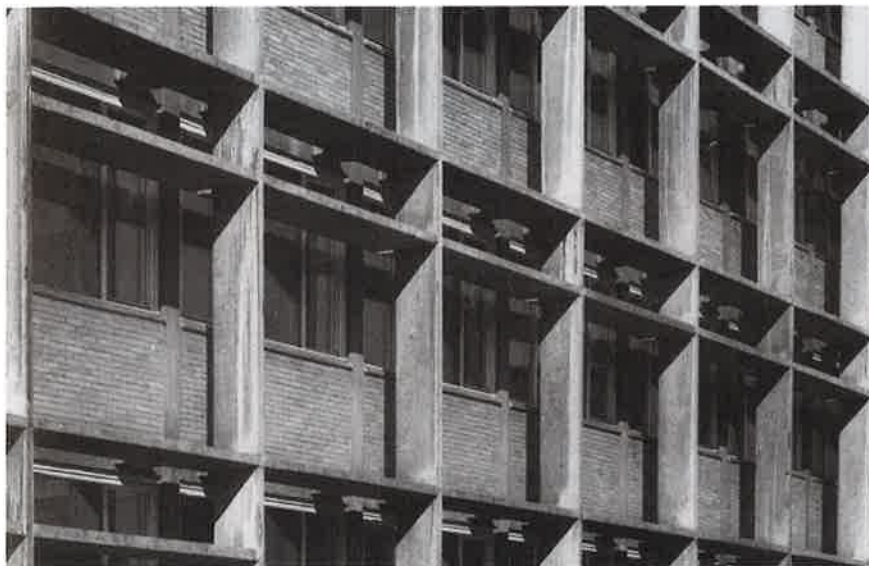
[8] Am deutlichsten wird der Unter-
 schied beim Sonnenschutz: Die fili-
 granen Betonpanels mussten bereits in
 einer früheren Sanierungsphase ersetzt
 werden und wurden nun nur gestrichen

Von außen betrieben SSP lediglich »Fassadenkosmetik«: Wegen Korrosion war das sichtbare Betontragwerk im Zuge einer früheren Sanierungsmaßnahme bereits instand gesetzt worden, sodass dies nun nur noch in Teilbereichen nötig war. Die ursprüngliche Sichtbetonqualität ließ sich aus ästhetischen Gründen jedoch nicht mehr erhalten, der Beton musste malermäßig überarbeitet werden. Ähnlich verhielt es sich bei der »Brise Soleil«: Der Sonnen- und Blendschutz vor der Südfassade war bereits in den 1980er Jahren aus Betonfertigteilen komplett neu errichtet worden und wurde jetzt nur gestrichen. Die Mauerwerksausfachungen ließen die Planer lediglich warm abstrahlen, danach neu verfugen und hydrophobieren. Ehemalige Wanddurchführungen von nicht mehr vorhandenen technischen Installationen schlossen sie mit Klinkern, die sie nach altem Vorbild hatten nachbrennen lassen. Trotz dieser Maßnahmen konnten sie viel von der Fassadenpatina der letzten 60 Jahre erhalten und ihrem Motto, das Gebäude im Sinne Ferdinand Kramers weiterzubauen, treu bleiben. •
